**Suministro, Instalación, Reparación y Mantenimiento de
Sistemas aplicados a la Regulación, Control de Tráfico y
Alumbrado Público**

**AERONAVAL DE CONSTRUCCIONES
E INSTALACIONES, S.A.**

En aquest informe expliquem l'actuació feta el dia **20 d'Abril de 2016**, per la modificació de la cruïlla de la rotonda de Can Monic a petició del departament de mobilitat de Les Franqueses del Vallès.

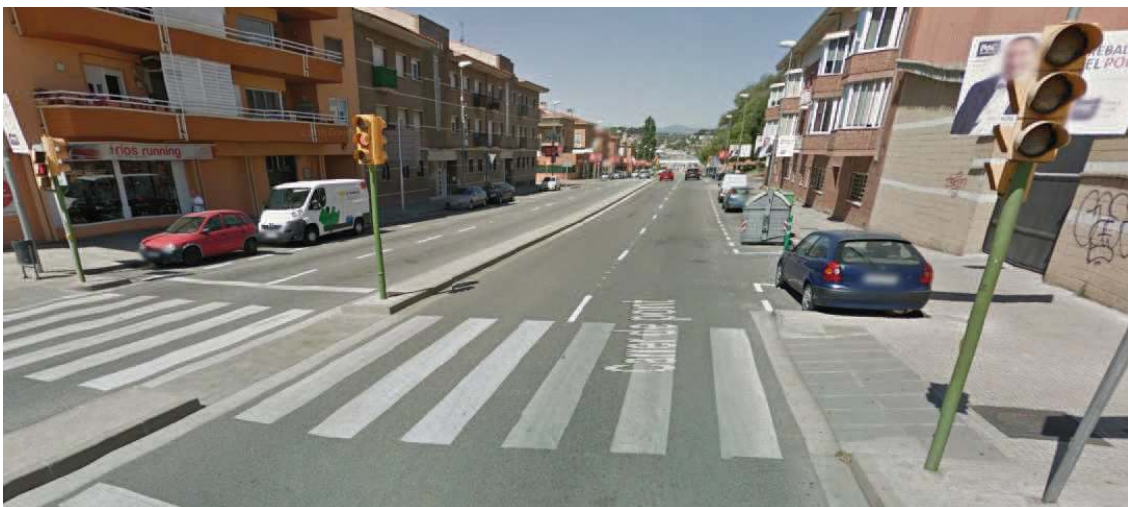
1.1. Estructura: constava de tres columnes amb la configuració de semàfors que indica la figura 1.

Figura 1: configuració d'elements semafòrics abans de la modificació. Font: google maps.

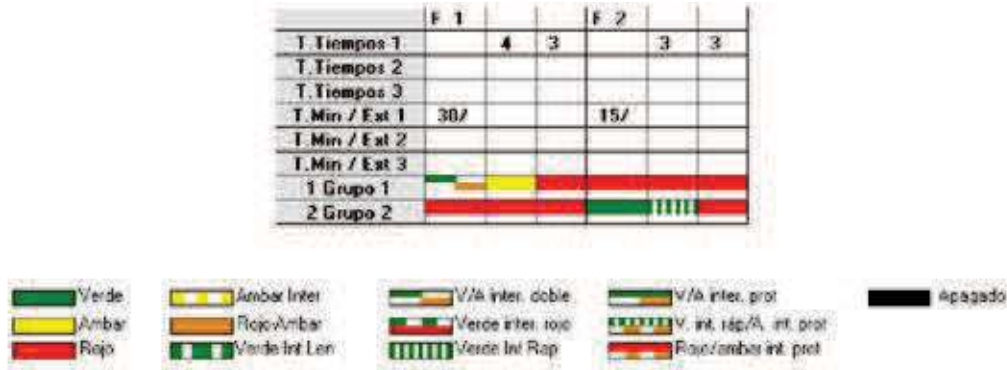
1.2. Programació: la programació abans de la modificació estava composta per dos grups: un de vehicles per ambdós sentits de la marxa i un altre de vianants. La estructura del sub-regulador 1 tal com marca la figura 2, tenia una primera fase on els vehicles passaven amb els semàfors amb doble ambre intermitent, i els semàfors de vianants en vermell. En la segona fase donava pas als vianants amb els semàfors de vehicle en vermell. La transició d'ambre de vehicle de la primera fase a la segona fase té quatre segons. Únicament dona pas a la segona fase (fase vianants) si s'actua el pulsador de vianants.

Figura 2: visualització de l'estructura amb temps mínim en fase 1 de 40 segons i fase 2 de 20 segons.

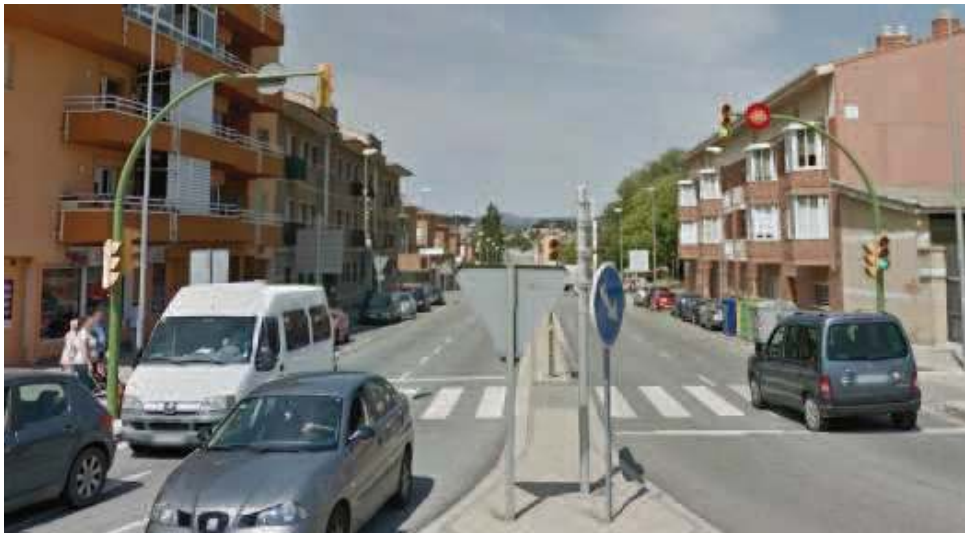
2.1. Estructura: es va instal·lar dos bàculs tal com ens mostra la figura 3, respectant la columna del centre. Aquesta modificació van comportar la instal·lació de dos nous vehicles aeris.

Figura 3: components semafòrics instal·lats després de la modificació. Font: google maps.
